Numéro Fiches	HAMEAU	Type	Titre	Localisation	Parcelles
No.01	NOZIERES	Edifice	Ancien four à pain	Rue principale	231
No.02	NOZIERES	Ensemble	Ensemble de bâtiments	Rue principale	244, 242, 1723, 231, 229
No.03	NOZIERES	Elément	Aire à battre	-	215
No.04	NOZIERES	Ensemble	Ensemble de Maisons	Rue principale	214
No.05	NOZIERES	Elément	Aire à battre	Entrée	1712
No.06	NOZIERES	Elément	Porche & Aire à battre	Rue principale	1718

COMMUNE D'ISPAGNAC - Zone de Protection du Patrimoine Architectural Urbain et Paysager

REGLEMENT - Avril 2005  
D'ARTIGUES - DONJERKOVIC Architectes DPLG-DCESHCA

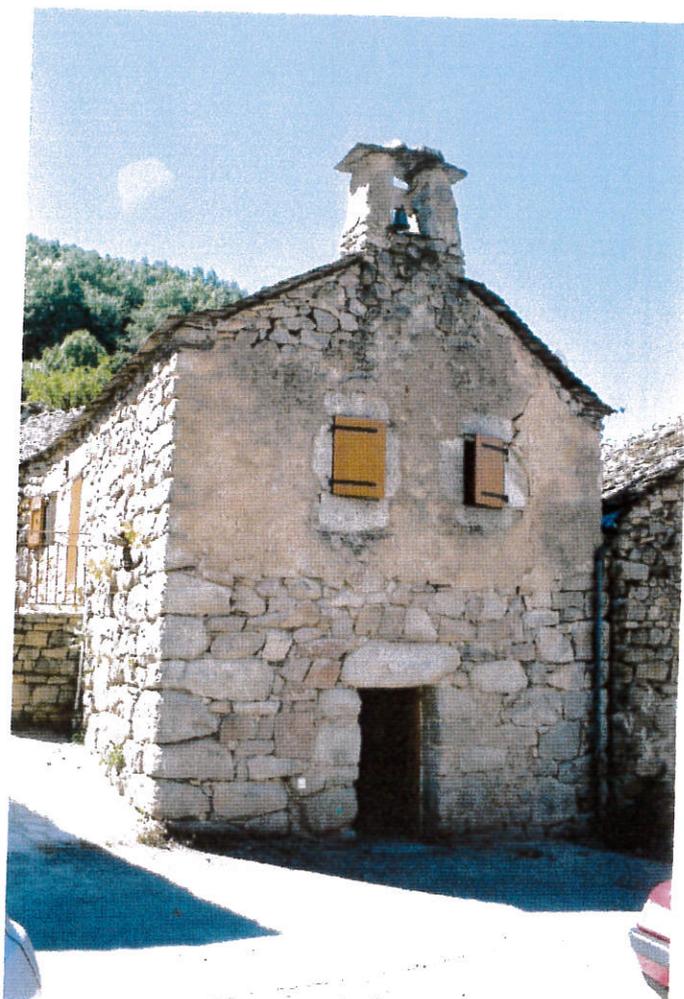
**ANCIEN FOUR À PAIN**

Ancien four à pain du hameau, édifice de forme rectangulaire sur deux niveaux, couvert d'ardoises et présentant un clocheton sur le pignon d'entrée. Le rez-de-chaussée ouvert sur la rue abrite le four.

Le bâtiment est un des éléments constitutifs de la séquence architecturale fiche No.02.

Le bâtiment sera conservé dans son intégrité de volume comme de matières (parements, toitures ...).

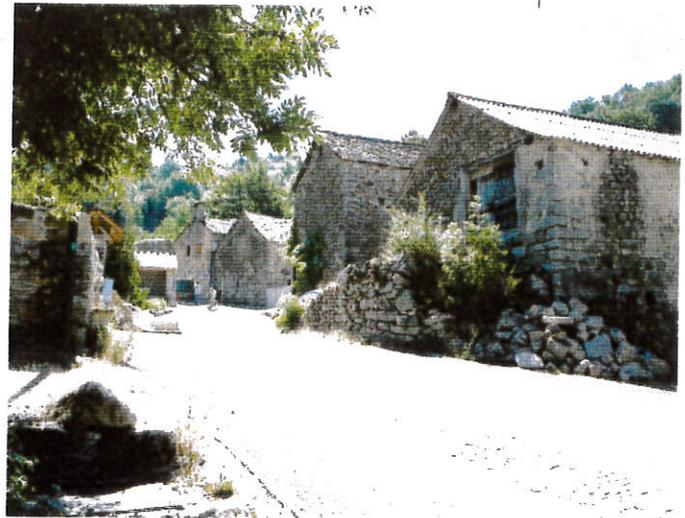
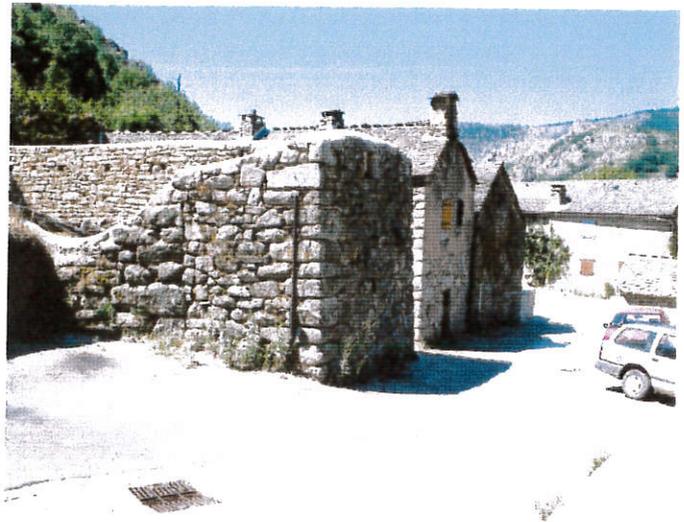
## ENSEMBLE DE BATIMENTS

Séquence architecturale constituée par quatre édifices de taille semblable présentant des pignons quasi aveugles sur la rue principale de Nozières. La séquence s'achève dans le sens de la montée sur un cinquième élément en ruine.

Nota : L'ancien four à pain, parcelle n° 231, fait l'objet d'une fiche «Edifices» No.01.

Les façades devront être restaurées en conservant le caractère et la géométrie des lieux (surélévations interdites, percement sur les pignons à limiter).

L'intervention sur la parcelle n° 229 actuellement en ruine devra se faire dans le respect de la volumétrie définie par cette séquence.

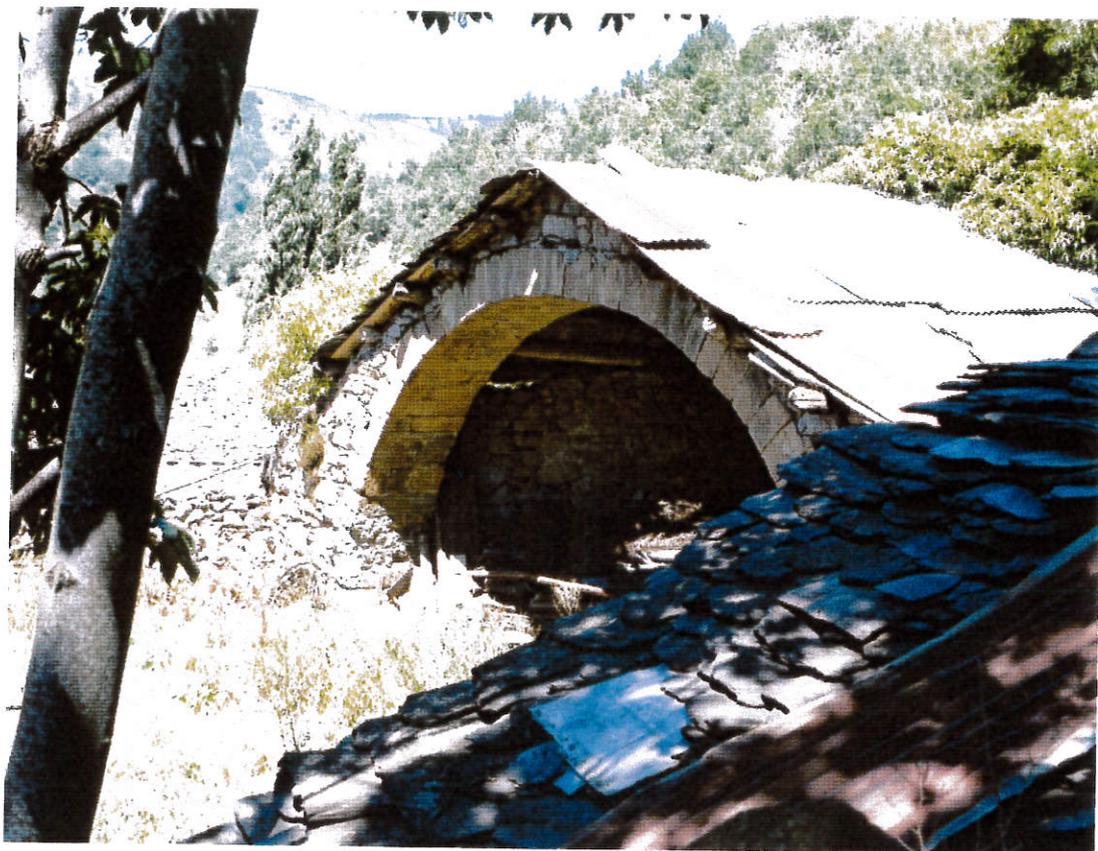
**AIRE A BATTRE**

Elément caractéristique des usages agricoles régionaux, cette aire couverte présente un bel arc appareillé en plein cintre.

La couverture d'origine en ardoise est remplacée par un ensemble de plaques ondulées.

L'élément devra être restauré dans son intégralité, et la toiture en ardoise restituée.

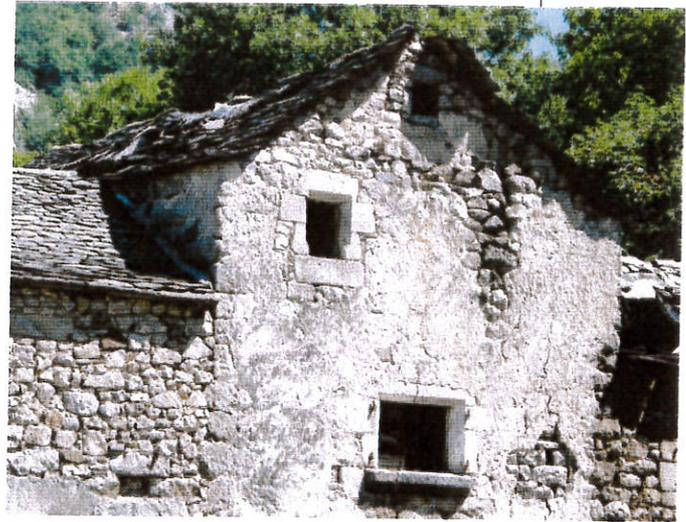
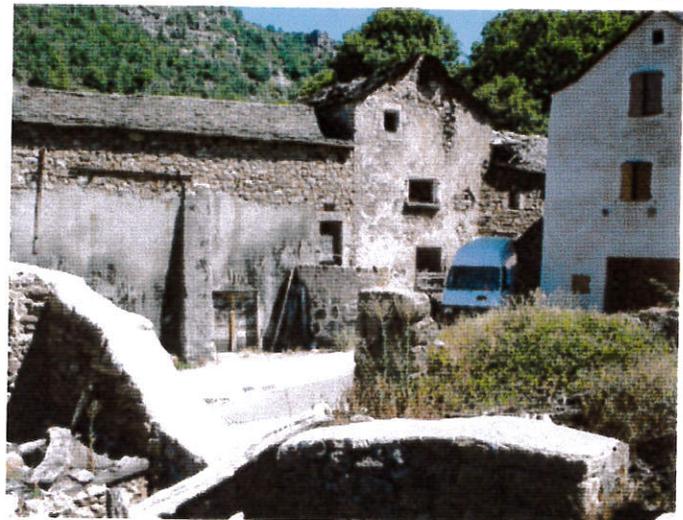
**ENSEMBLE DE MAISONS**

Ensemble actuellement désaffecté (Juin 2005) présentant une volumétrie très longue avec un retour en pignon.

En cas de restauration, on veillera à maintenir la volumétrie et les matériaux existants. Les ouvertures à créer devront respecter les proportions et dispositions existantes.

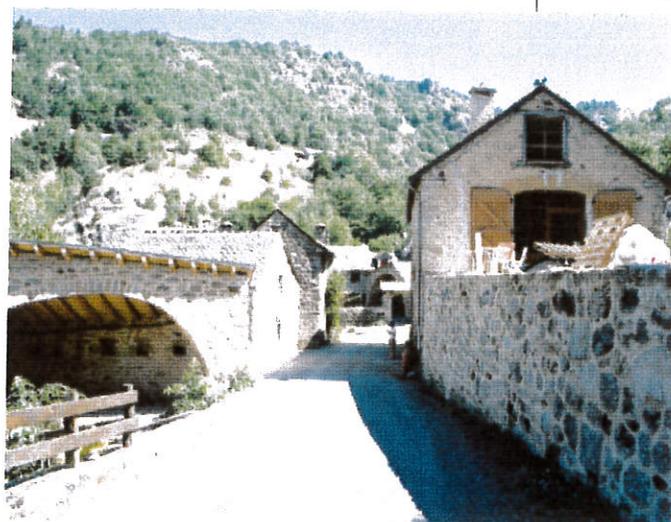
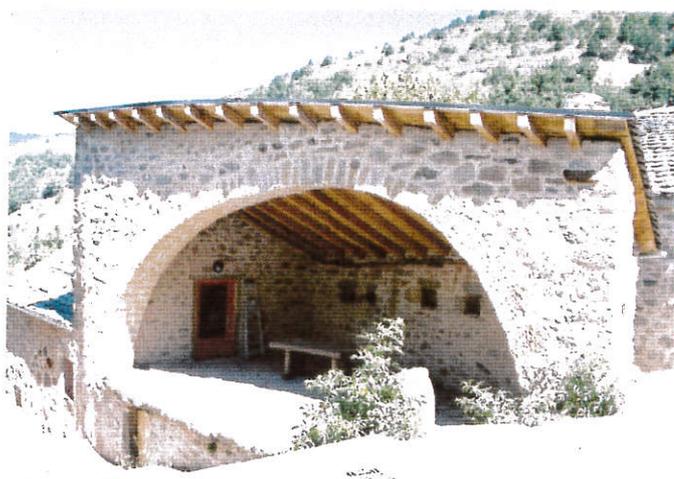
**AIRE A BATTRE**

Aire à battre à l'entrée du hameau récemment restaurée.

L'élément devra être maintenu dans son intégralité.

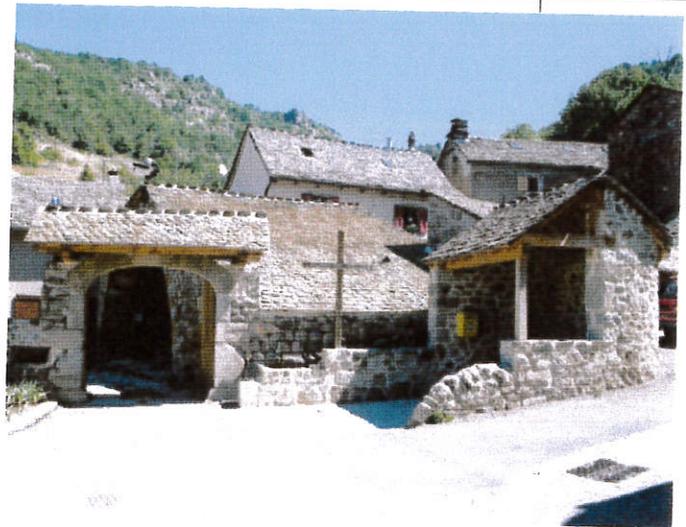
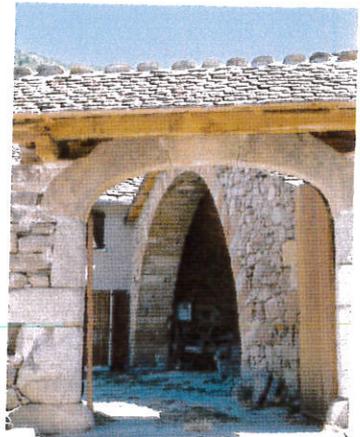
**PORCHE & AIRE A BATTRE**

Porche ouvrant sur une courette dans l'axe d'entrée du hameau. L'aire à battre ouvrant sur la courette répond par sa courbe plein cintre à l'arc en anse de panier du porche.

Les éléments seront conservés dans leur intégrité et leur dispositif d'origine.
